RAPPORT D'EXPERTISE RETROVALEUR

Marque : FORD

Modèle : MUSTANG

Finition : GT Cabriolet

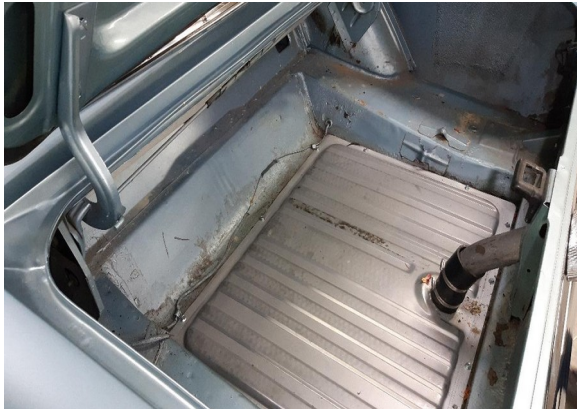
Bloc arrière

Corrosion : Des points de corrosion perforante seront à traiter prochainement. De la corrosion superficielle également visible sur le bloc arrière.

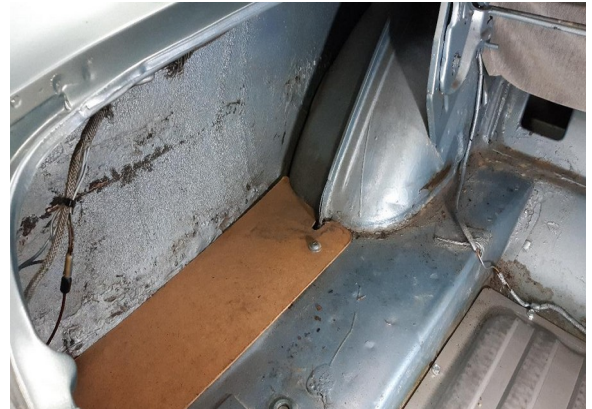
Traces de chocs : Traces de réparation sur Doublure aile avant, ailes arrière.

Trace de réparation sur la doublure d'aile arrière gauche

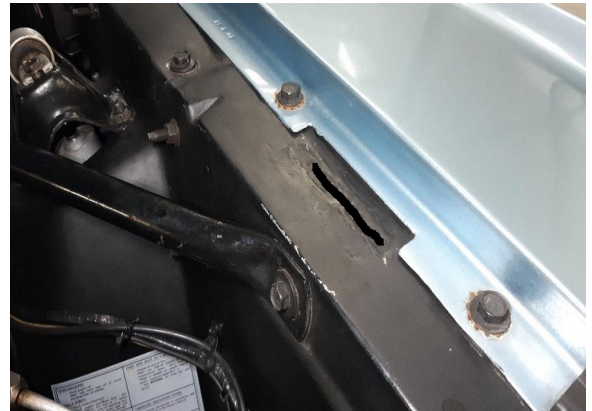
Carrosserie : Ajustement correct.
trace d'intervention sur de la doublure d'aile au niveau de la frappe à froid.

Trace d'intervention au niveau de la frappe à froid

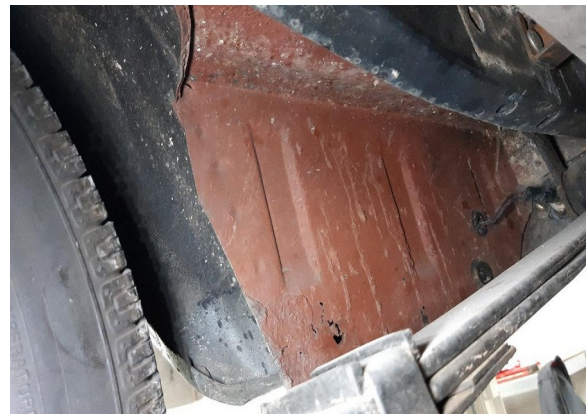
Point de corrosion perforante sur la bas de caisse gauche

Belle apparence générale pour ce modèle a l'équipement atypique (cabriolet boite mécanique et pack GT).
Toutefois, une intervention sur le soubassement est à envisager pour reprendre les parties atteintes de corrosion perforante.

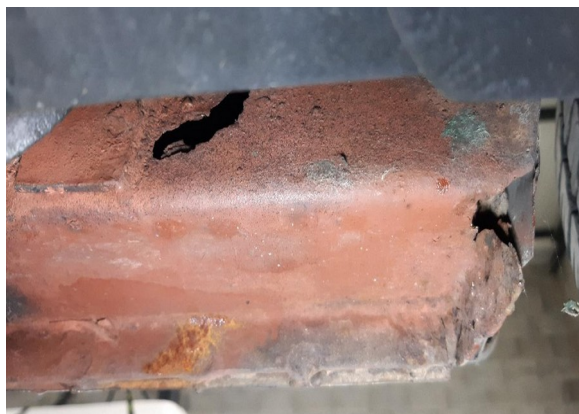
Point de corrosion perforant sur le bas de caisse droit

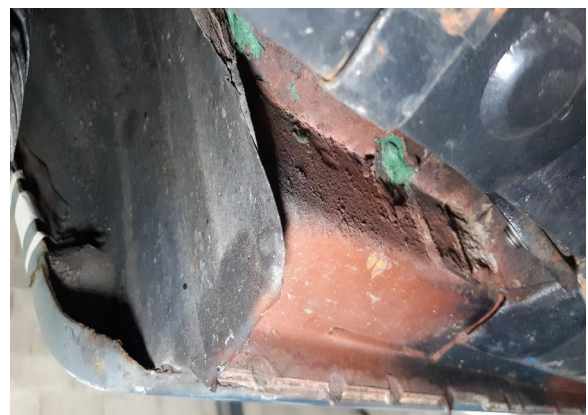
Traces de réparation provisoire sur bas de caisse arrière gauche

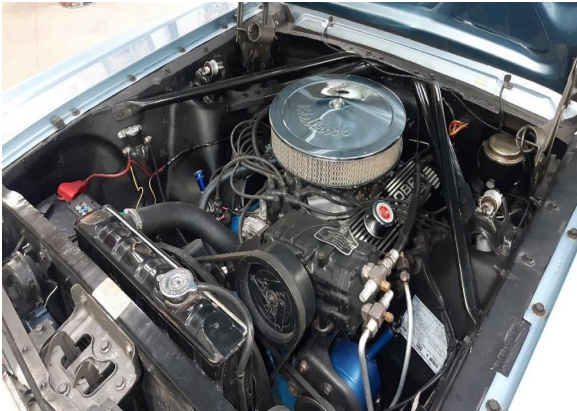
Moteur : 8 cylindres en V 289ci, selon l'historique des interventions et les informations communiquées par le propriétaire, le moteur a été remplacé.

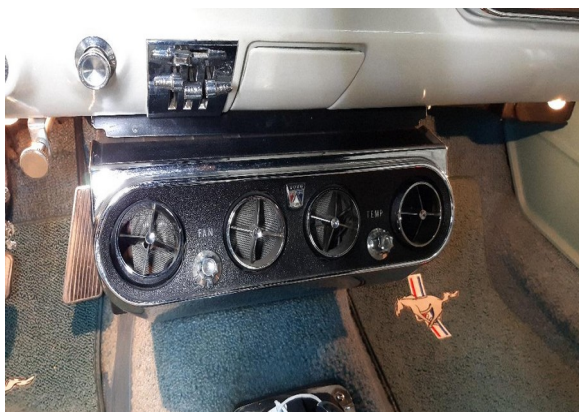
Commande de clim (Fonctionnement non vérifié)
